AB Sorgenfrilyng

Tilstandsrapport

Juli 2014

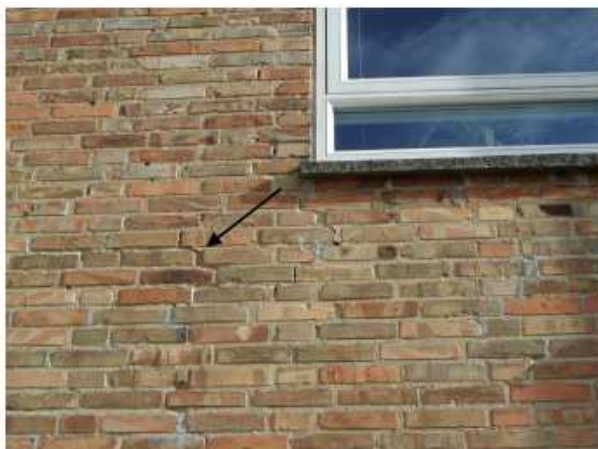
Facade med udvaskede fuger

Facader fremstår generelt med udvaskede og nedbrudte mørtelfuger.

Der er flere steder ligefrem huller i facaden og det må forventes, at nedbrydningen vil accelereres hvis der ikke inden for kort tid sættes ind med vedligehold.

Der udføres en komplet omfugning af facaderne.

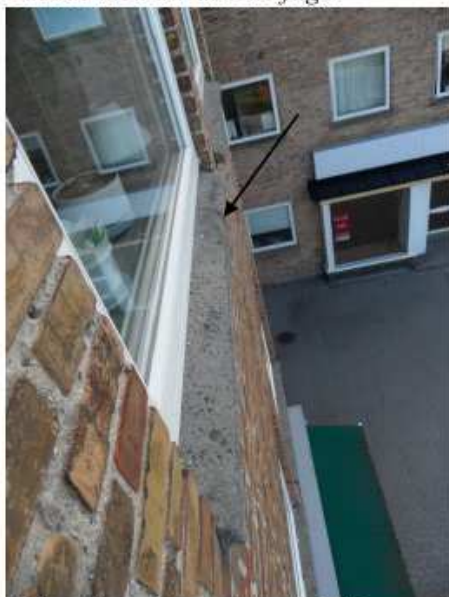
Sålbænk med revner og nedslidt overflade.

Betonsålbænke fremstår med nogle revner og nedslidte overflader.

Revner i sålbænke udbedres og sålbænke overfladebehandles.

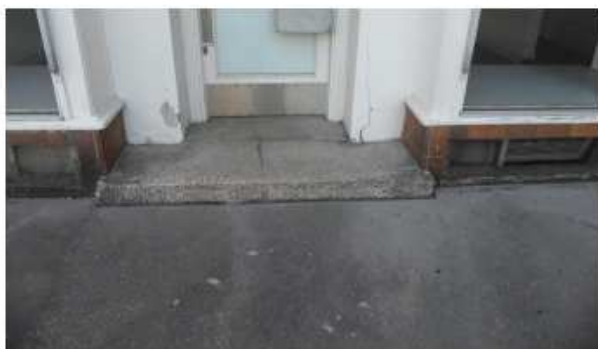
Revner i terazzo og pudsskader ved sokkel.

Sokler inklusive vandret betonkant fremstår frem afskallinger.

Trappesten ved hovedtrapper fremstår i overvejende grad med revner og nedbrudt terazzo.

Sokler pudsrepareres med betonpuds.

Trappesten bør ikke repareres men udskiftes løbende.

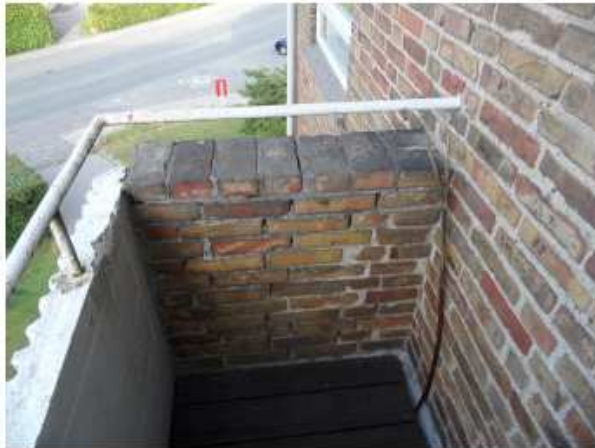
Muret brystning med skader

Betonbrystninger fremstår med den del afskallinger, murede altanbrystninger har udvaskede fuger.

Reparation af beton- og murede brystninger.

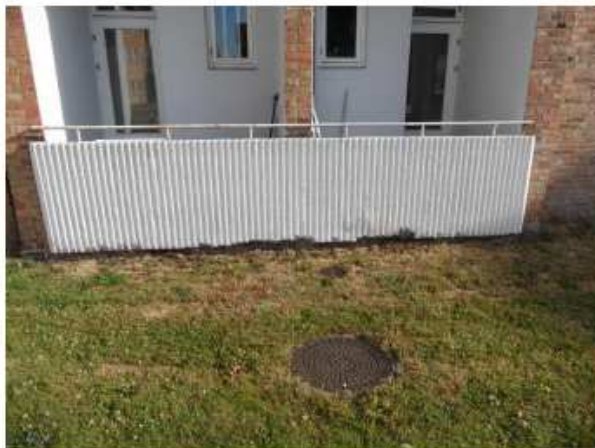
Betonbrystninger med skader

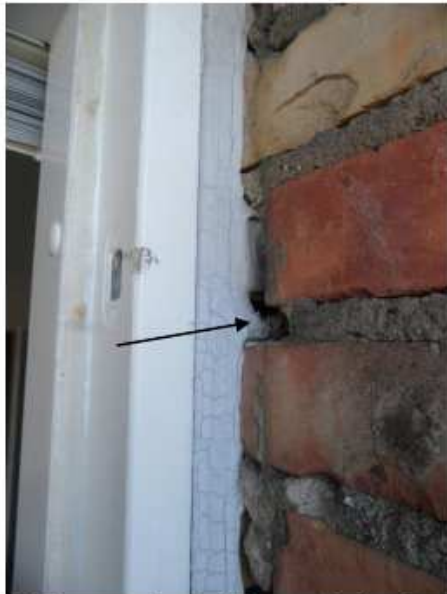
Mulig utæt elastisk fuger ved altandør

Elastisk fuger omkring oprindelige vinduer og døre formodes, at være utætte grundet udvaskede mørtelfuger.

Vinduer og altandøre malerbehandles og elastiske fuger udskiftes

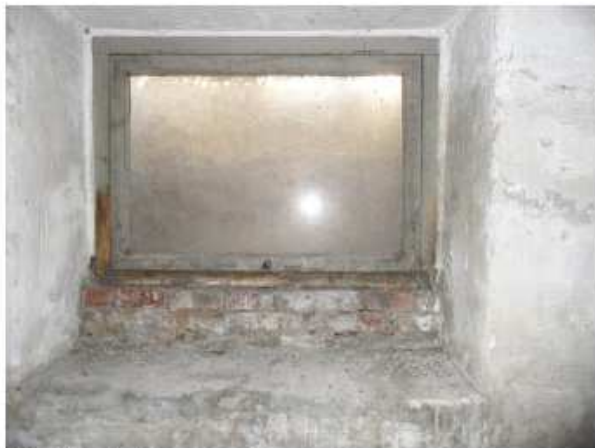
Kældervindue

Kældervinduer er i et vist omfang nedbrudte.

Kældervinduer kan overvejes udskiftet

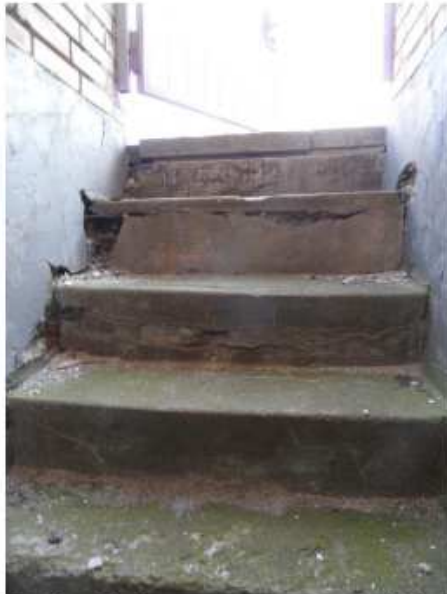
Nedbrudte betontrin og væg med skader

Kældertrapper fremstår i varierende omfang med ødelagte betontrin og betonvægge. Murværk og afdækninger fremstår med større skader på både murværk og afdækninger.

Betontrin repareres hvor muligt ellers støbes nye trin.

Murværk og omkring trapper repareres eller nedbrydes totalt og opmures på ny.

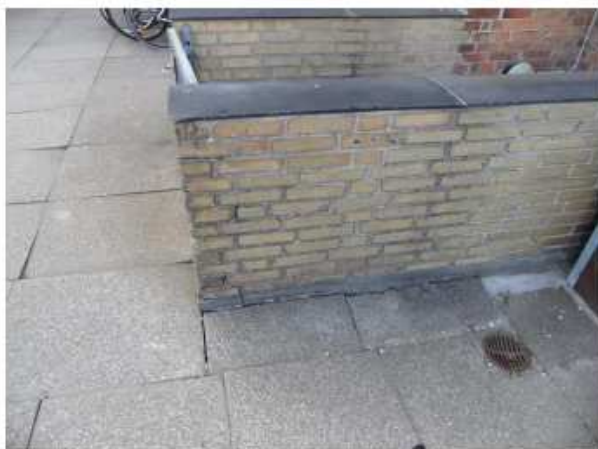
Belægning ligger uroligt

Flisebelægninger fremstår med nogle revner og ligger uroligt

Opretning og udskiftning af defekte fliser, alternativt udskiftning til betonstensbelægning som øvrig belægning.

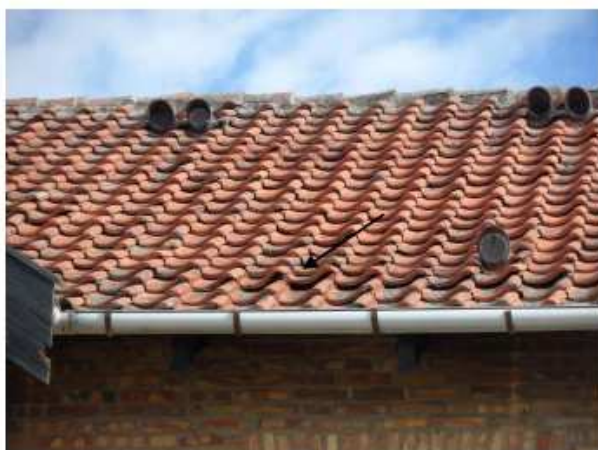
Tagsten ligger uroligt

Tagsten ligger generelt uroligt på tagfladen på grund af sætninger i spær og lægter, hvilket forårsager utætheder.

Taget kan fortsat vedligeholdes i nogen tid endnu men anbefales udskiftes inden for en 10 årig periode på grund af stadig stigende vedligeholdelsesomkostninger.

Udskiftningen omfatter nedtagning af hele tagdækningen og oplægning af nyt tegltag i tilsvarende sten på oprettet tagkonstruktion med nye lægter og undertagspap på bræddeunderlag.

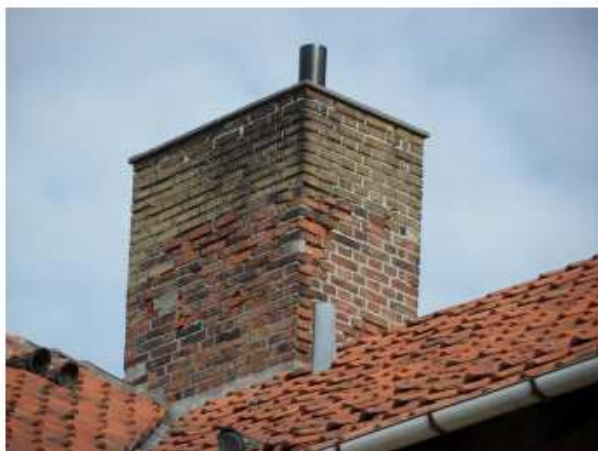
Skorsten fremstår med forvitrede sten og fuger.

Skorsten med forvitrede sten og udvaskede fuger.

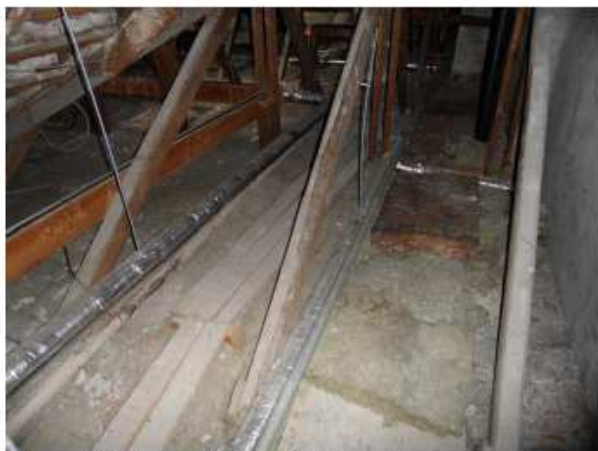
Der er udlagt utilstrækkelig gangbro i tagrum og isolering er dels utilstrækkelig og nedtrådt mange steder.

Mangelfuld gangbro nedtrådt isolering

Der efterisoleres med 400 mm granulat.

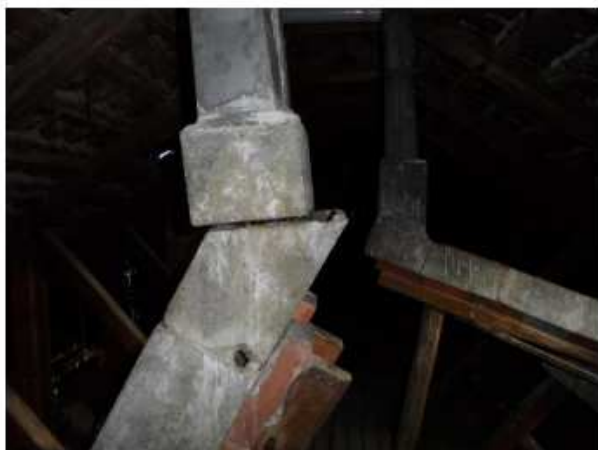
Betonkanaler for naturlig aftræk fra boliger har generelt forskubbet sig og er derfor utætte.

Ødelagt aftrækskanal

Kanaler for naturlig ventilation fra boliger omlægges til nye stålkkanaler fra og med etageadskillelse.

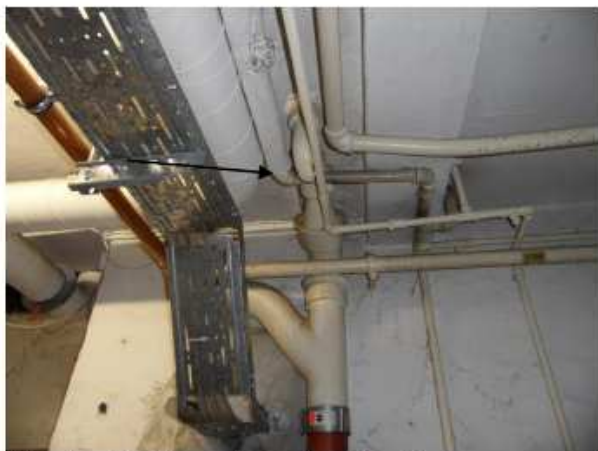
Uisoleret koldtandsrør giver kondens

Vedligeholdelsestilstand: Acceptabel/Dårlig
Afløbs- og vandinstallationer fremstår delvist udskiftet og med nogle tæring. Vandrør i kælder mangler mange steder varme- og kondensisolering.

Varme- og kondensisolering af vandrør i kælder.
Løbende udskiftning af afløbs- og vandrør.

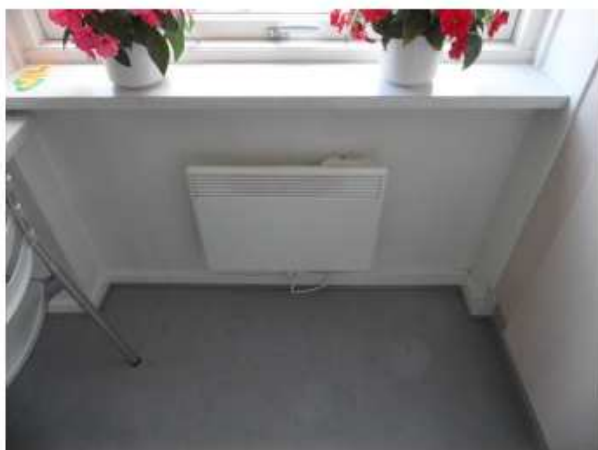
Manglende varme i køkken.

Der er ikke installeret varme i køkkener.

Varme etableres i køkken.

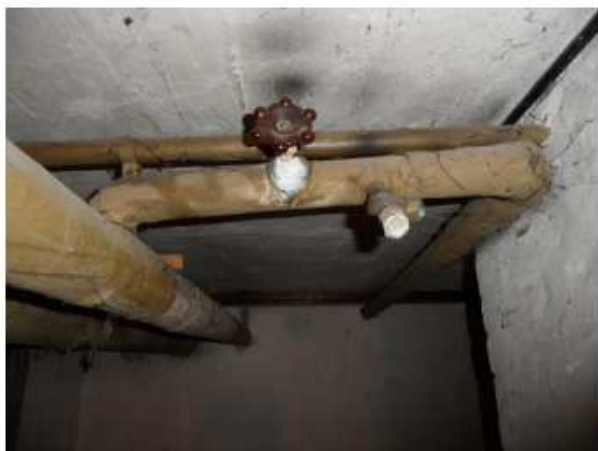
Oprindelige varmerør i kælder fremstår med manglende isolering og irrede ventiler der ikke kan betjenes.

Irret afspærringsventil

Etablering af nyt to strenget lavtemperatur radiatoranlæg med radiatorer placeret under nye isolerede brystninger ved facaden.
