AB Sorgenfrilyng

Tilstandsrapport

september 2018

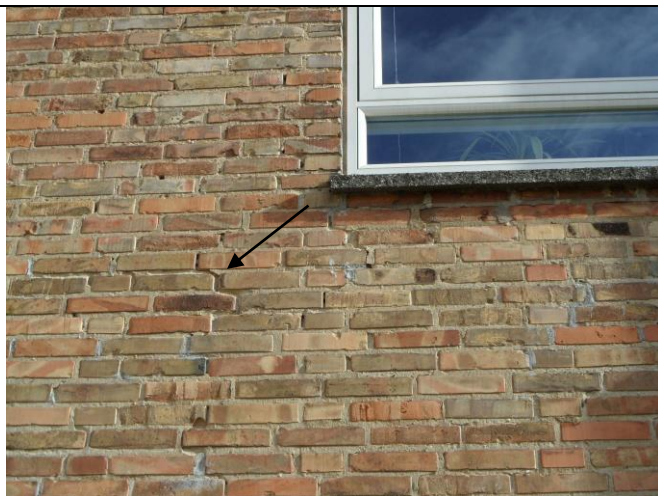
Facade med udvaskede fuger

Facader fremstår generelt med udvaskede og nedbrudte mørtelfuger.

Østfacader er i noget bedre stand. Der er flere steder ligefrem huller i facaden og det må forventes, at nedbrydningen vil accelereres hvis der ikke inden for kort tid sættes ind med vedligehold.

Der udføres en komplet omfugning af facaderne.

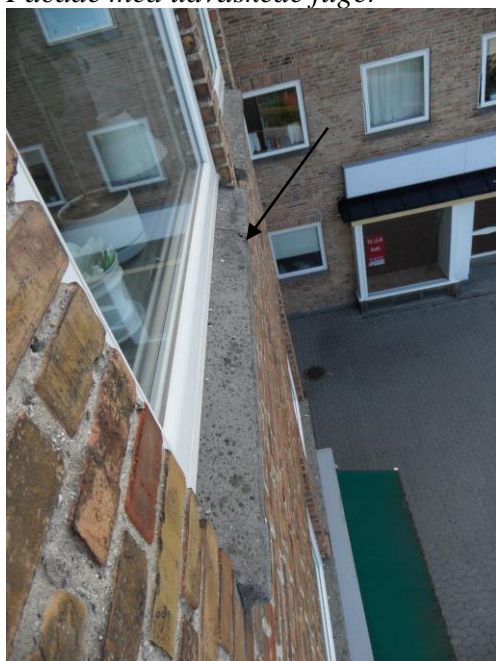
Sålbænk med revner og nedslidt overflade.

Betonsålbænke fremstår med nogle revner og nedslidte overflader.

Revner i sålbænke udbedres og sålbænke overfladebehandles.

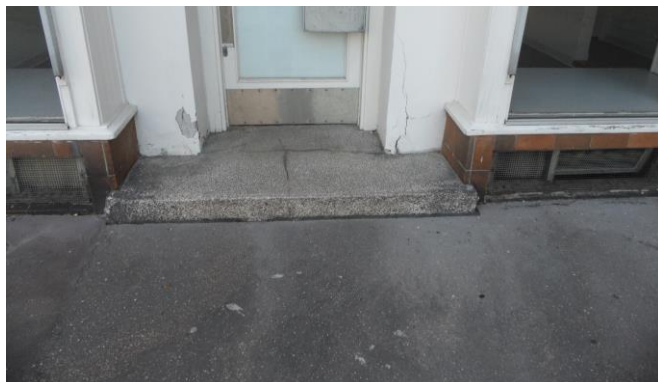
Revner i terazzo og pudsskader ved sokkel.

Sokler inklusive vandret betonkant fremstår frem afskallinger.

Trappesten ved hovedtrapper fremstår i overvejende grad med revner og nedbrudt terazzo.

Sokler pudsrepareres med betonpuds.

Trappesten bør ikke repareres men udskiftes løbende.

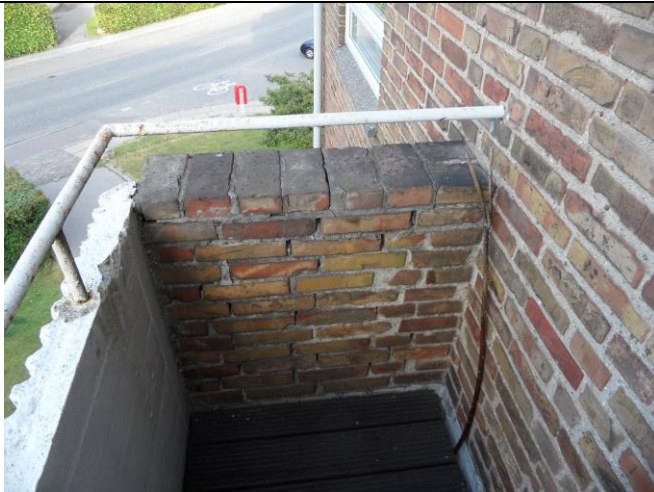
Muret brystning med skader

Betonbrystninger fremstår med den del afskallinger, murede altanbrystninger har udvaskede fuger.

Reparation af beton- og murede brystninger.

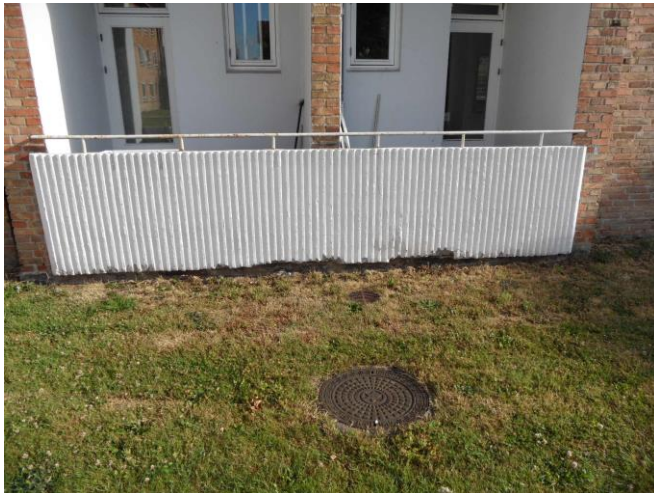
Betonbrystninger med skader

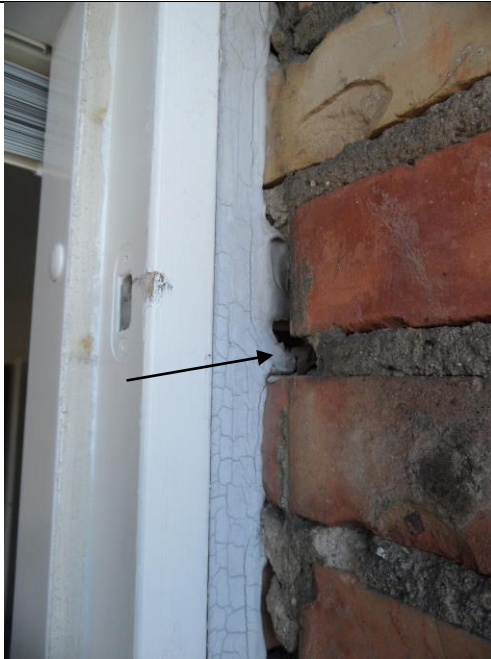
Mulig utæt elastisk fuge ved altandør

Elastisk fuge omkring oprindelige vinduer og døre formodes, at være utætte grundet udvaskede mørtelfuger.

Vinduer og altandøre malerbehandles og elastiske fuger udskiftes

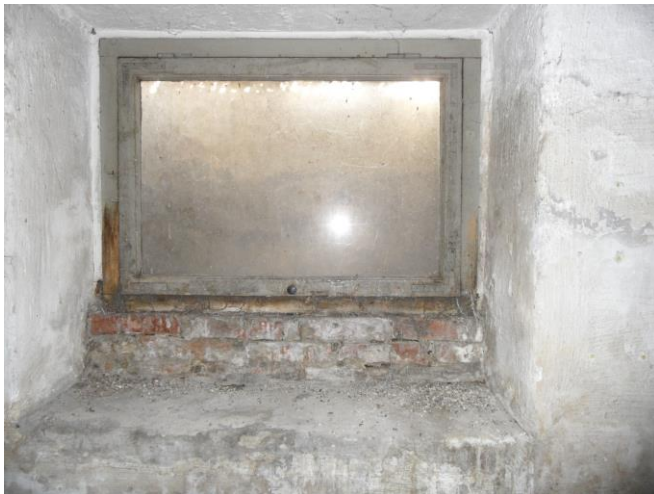
Kældervindue

Kældervinduer er i et vist omfang nedbrudte.

Kældervinduer kan overvejes udskiftet

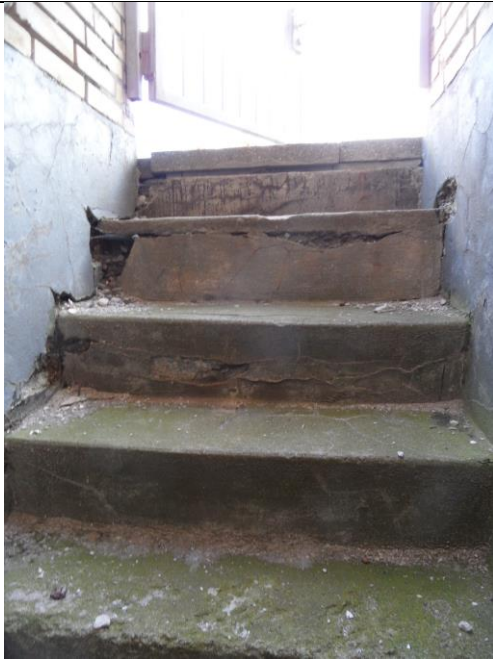
Nedbrudte betontrin og væg med skader

Kældertrapper fremstår i varierende omfang med ødelagte betontrin og betonvægge. Murværk og afdækninger fremstår med større skader på både murværk og afdækninger.

Betontrin repareres hvor muligt ellers støbes nye trin.

Murværk og omkring trapper repareres eller nedbrydes totalt og opmures på ny.

Det kunne overvejes at nedtage murværk og monterer stålværn i stedet, det vurderes at være billigere.

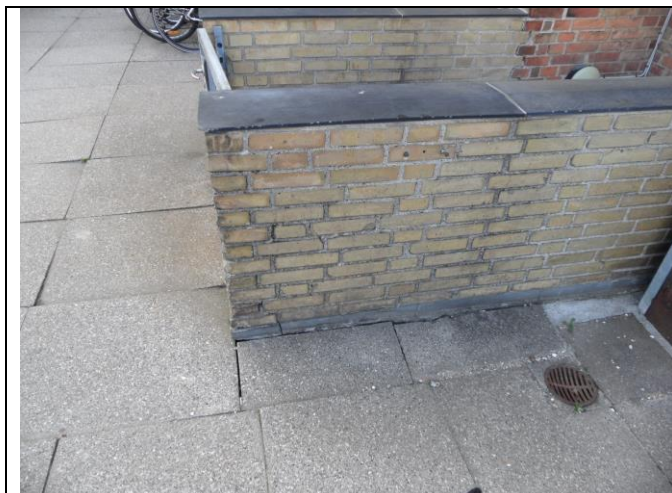
Belægning ligger uroligt

Flisebelægninger fremstår med nogle revner og ligger uroligt

Opretning og udskiftning af defekte fliser, alternativt udskiftning til betonstensbelægning som øvrig belægning.

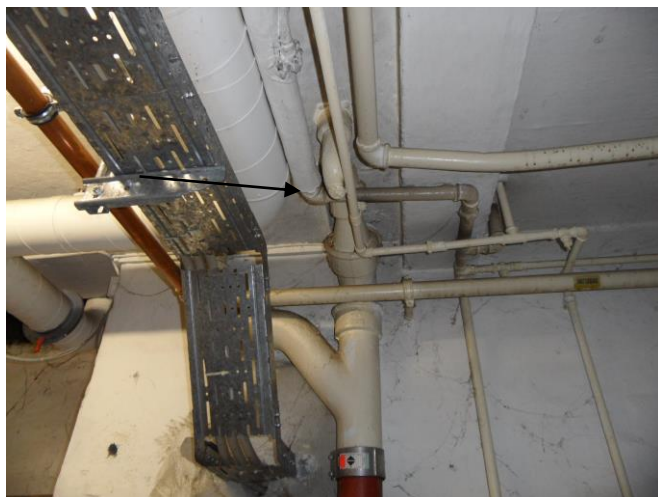
Uisoleret koldt vandrør giver kondens

Vandrør i kælder mangler mange steder varme- og kondensisolering.

Varme- og kondensisolering af vandrør i kælder.

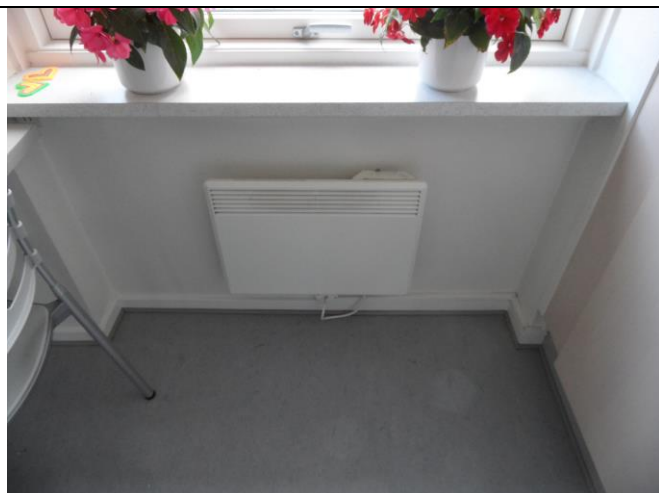
Manglende varme i køkken.

Der er ikke installeret varme i køkkener.

Varme etableres i køkken.

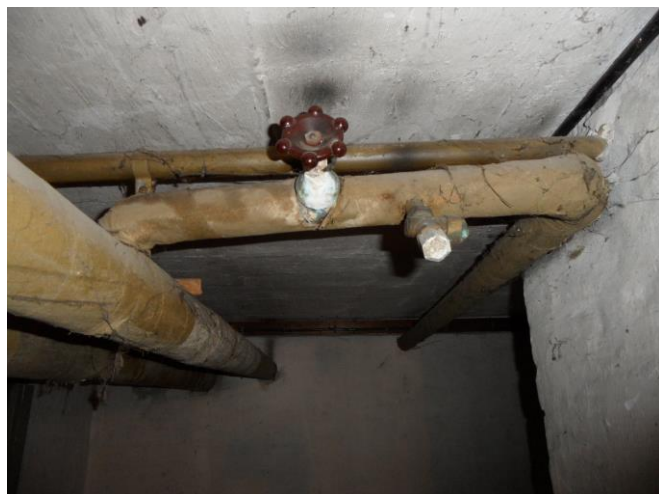
Irret afspærringsventil

Oprindelige varmerør i kælder fremstår med manglende isolering og irrede ventiler der ikke kan betjenes.

Etablering af nyt to strenget lavtemperatur radiatoranlæg med radiatorer placeret under nye isolerede brystninger ved facaden.
