AB Sorgenfrilyng

Tilstandsrapport

Juli 2014

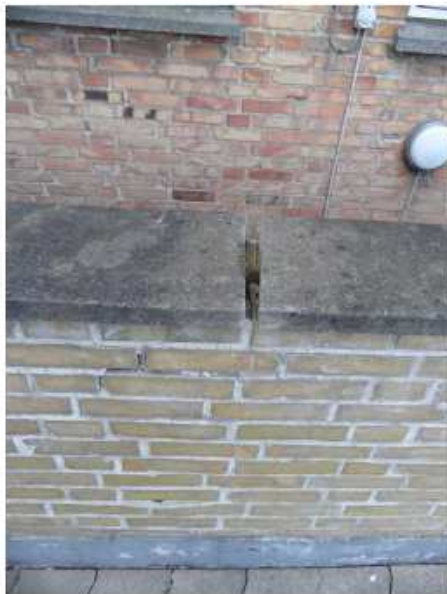
Nedbrudte betontrin og væg med skader

Vedligeholdelsestilstand: Dårlig

Kældertrapper fremstår i varierende omfang med ødelagte betontrin og betonvægge. Murværk og afdækninger fremstår med større skader på både murværk og afdækninger.
